105年度中央都市更新基金補助 辦理自行實施更新補助計畫

台南市東區德高段1074地號等 1筆土地(透天) 申請擬訂都市更新事業計畫補助案 【整建或維護】

提案單位：臺南市東區大智市場(市E13)透天都市更新會

105年08月23日

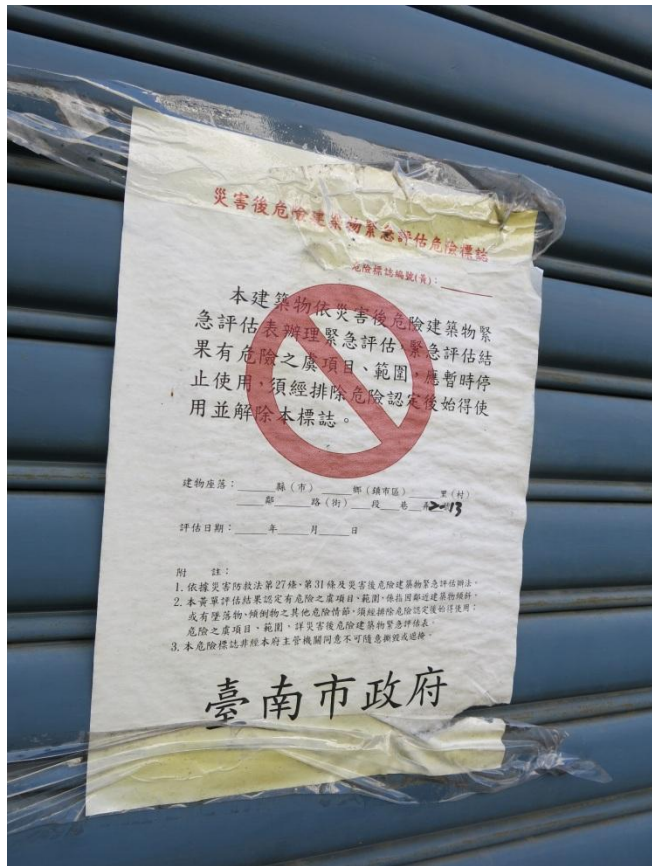
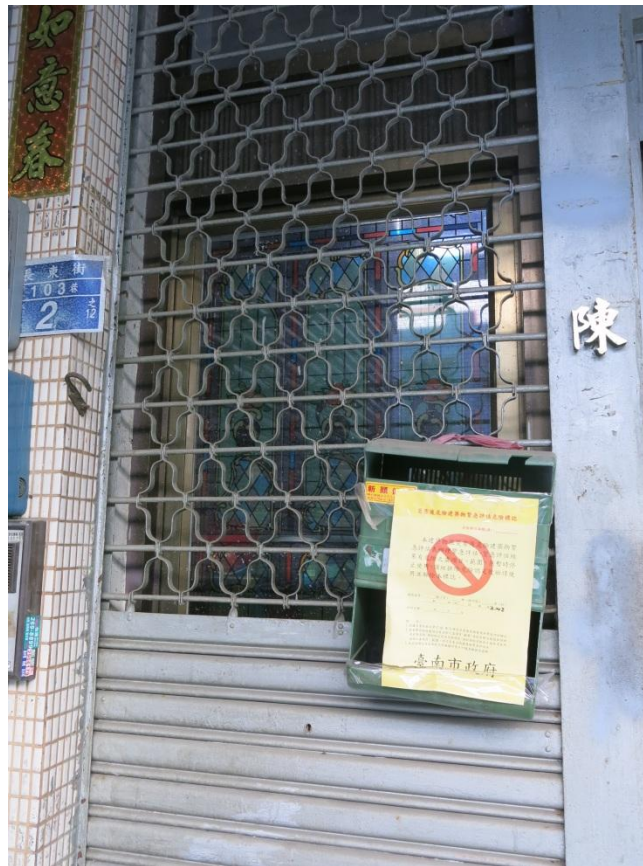
一、0206災後危險建築物緊急評估列為黃單

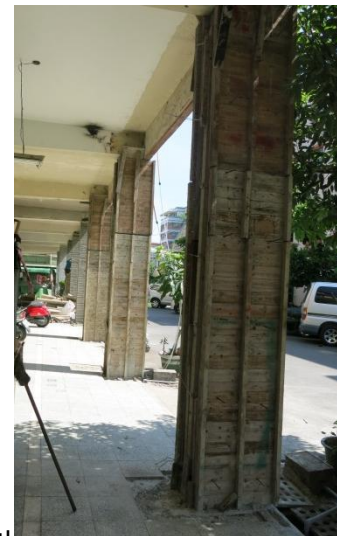
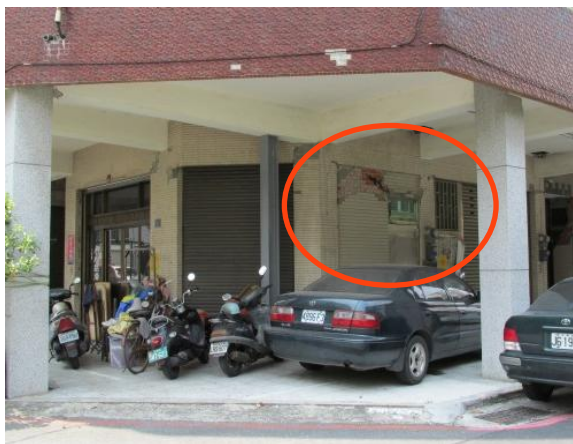
三、2-1至2-9號牆面受震損，牆面有裂縫及磚牆沿磚縫處開裂，但主筋未挫屈箍筋未脫開或斷裂

住戶已緊急
修復

- 對策：
- 1. 進行建物耐震詳細評估給予社區完整的修繕補強建議，再進行提高建物耐震能力之工程。
- 2. 清理表面磁磚鬆動及可能鬆動部分，再進行外牆立面的整修工程。

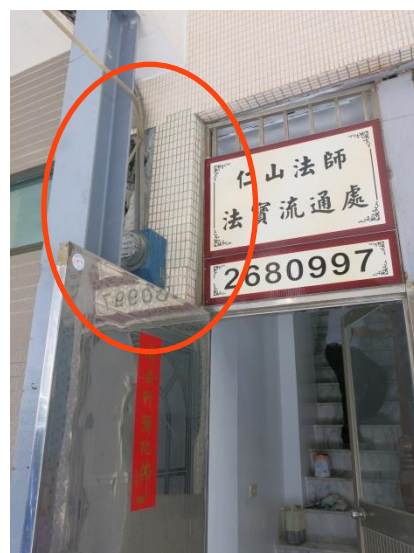
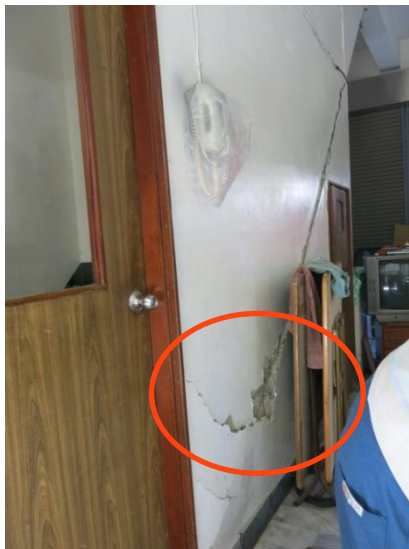
三、2-1至2-9號牆面受震損，牆面有裂縫及磚牆沿磚縫處開裂，但主筋未挫屈箍筋未脫開或斷裂

住戶已緊急
修復

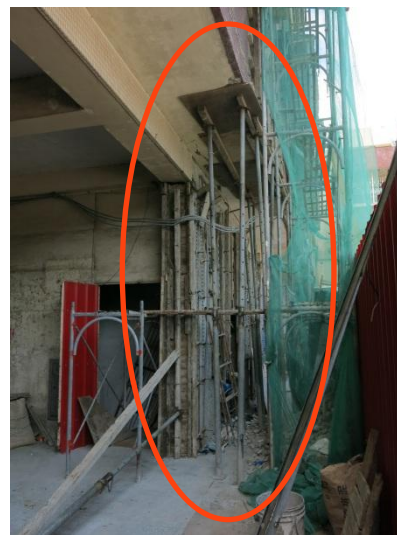
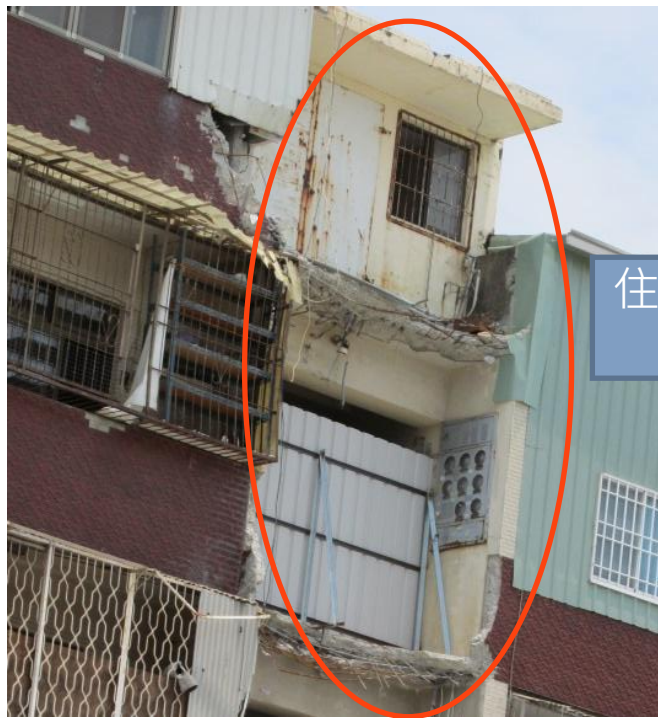
四、2號2樓之7、3樓之7及4樓之7，其樓梯用通道與公寓相連，因地震而使通道斷裂，另屋突部分女兒牆有扯斷之情形

住戶已緊急
修復

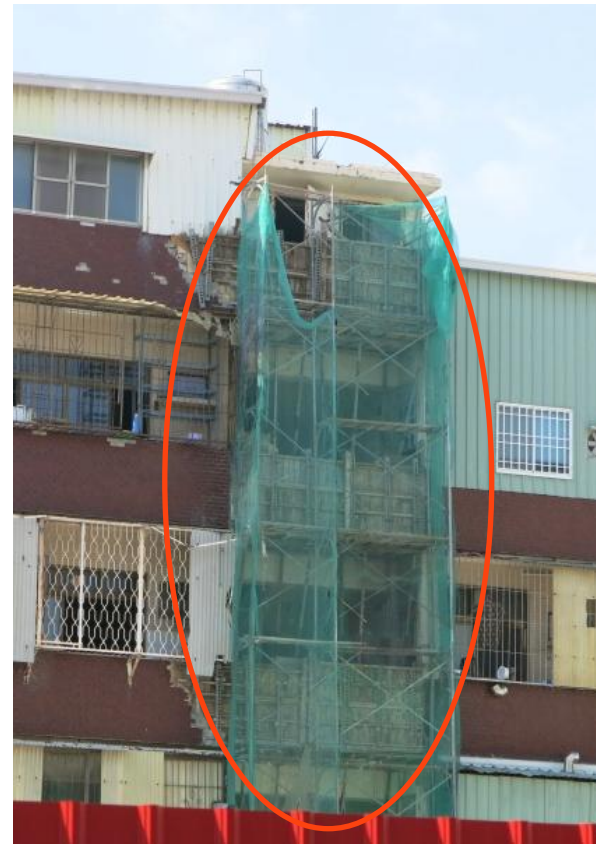
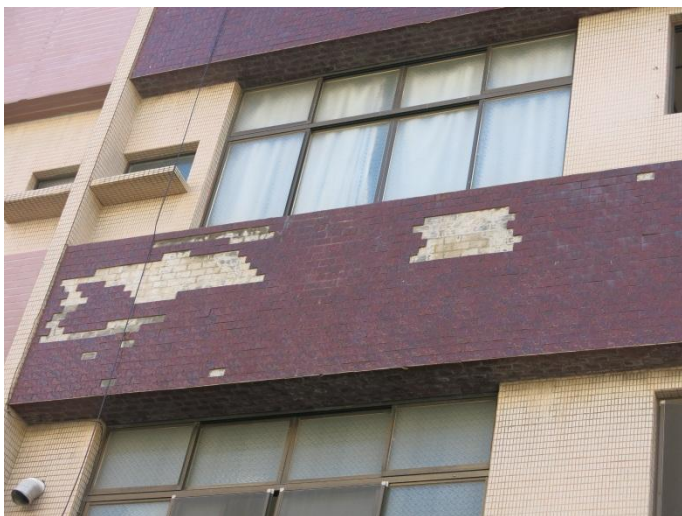
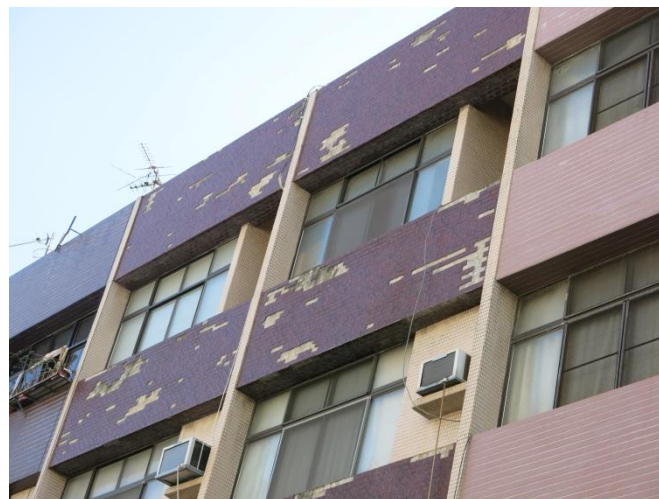
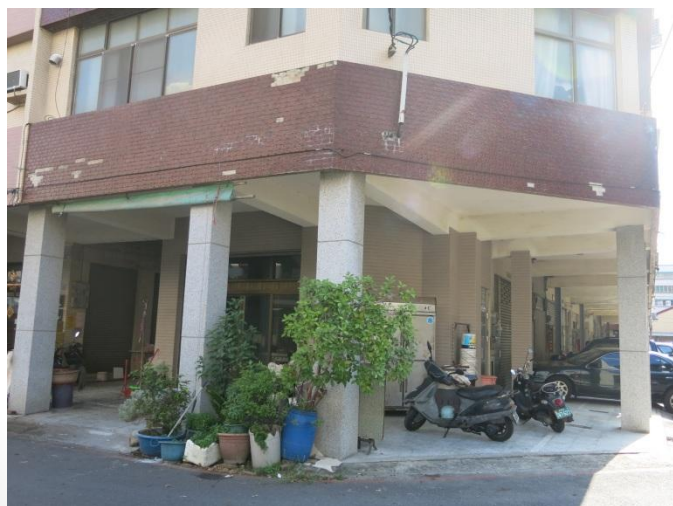
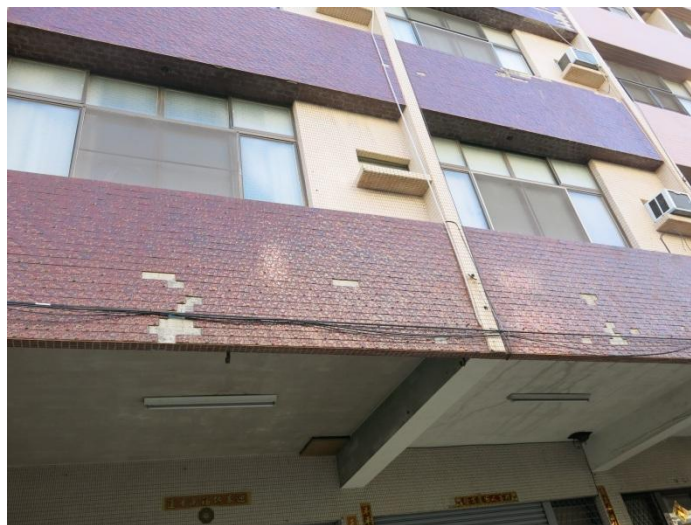
五、在建築物外牆部分，已有多處磁磚剝落情形，且緊急修繕並未對外牆進行整建維護

0206地震本幢建築物受震損，於臺南市政府災後危險建築物緊急評估被列為黃單，損壞部分住戶已進行緊急修繕中。在建築物外牆部分，已有多處磁磚剝落情形，且緊急修繕並未對外牆進行整建維護。

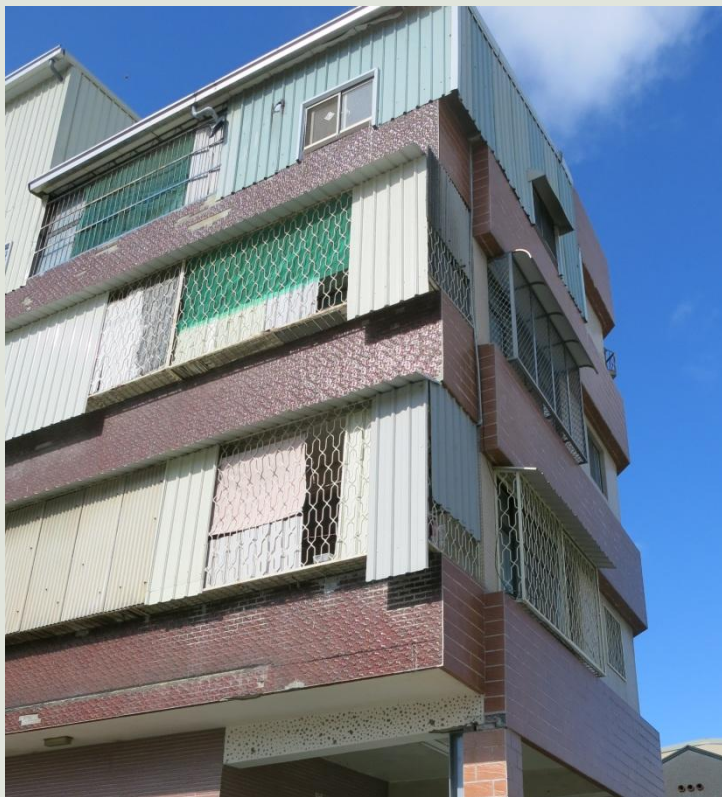
違規鐵窗

- 無突出外牆面之鐵窗數量：2處
- 突出外牆面之鐵窗數量：38處

課題二：
鐵窗及雨遮任意設置，且
頂樓有加蓋鐵皮情形。

- 對策：
- 1.有關違規鐵窗部分，應配合拆除，並納入都市更新事業計畫一併處理。
- 2.有關雨遮部分，超出建築線部分納入本案予以處理。
- 3.有關頂樓加蓋鐵皮部分，應配合拆除，並納入都市更新事業計畫一併處理。拆除頂樓加蓋鐵皮後，進行屋頂防水工程，但若住戶不願意配合拆除，則依補助案審查作業原則調降補助經費。
- 4.因應獲內政部補助修繕工程竣工查驗後五年內，不得任意變更整建維護項目或拆除重建，並應於所有權移轉時列入交代。

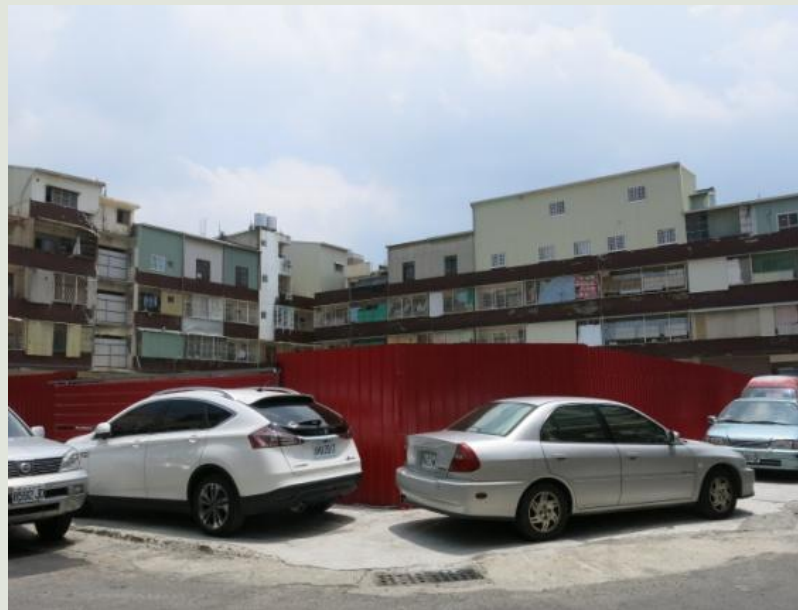
頂樓加蓋

- 清查數量：12處
