104年度中央都市更新基金補助 辦理自行實施更新補助計畫

雲林縣斗六市 斗六段198-2地號等1筆土地 申請擬定都市更新事業計畫補助案 【整建或維護】

提案單位：百利花園廣場管理委員會

輔導單位：長榮大學

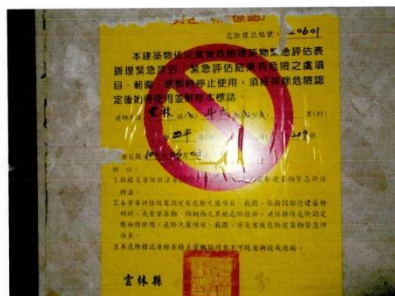
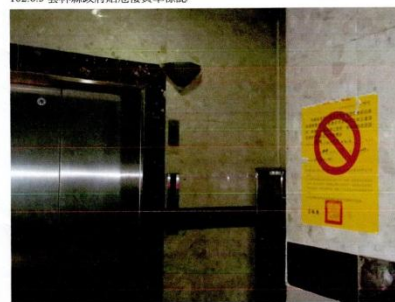
- 本大樓之建築完成日期為86年06月02日，屋齡約為18年。
- 建築物本體因受102年6月芮氏規模6.3地震影響，多處磁磚皆大面積脫落。
- 震後經雲林縣政府評估，本建物主要結構並無損壞，但外牆與中庭磁磚明顯剝落現象，有掉落損及行人與住戶安全之疑慮，行文(102年6月14日府建管字第1025306949函號)要求修繕，列為「災害後危險建築物緊急評估危險標誌」。
- 另於102年10月22日府建用字第1025313123號函通知，目前尚未解除列管。

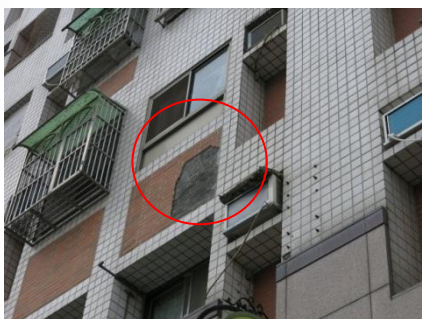
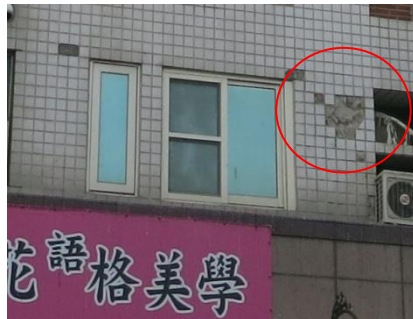
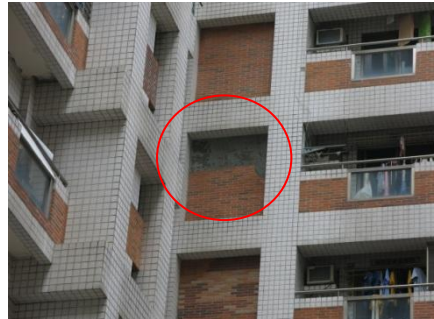
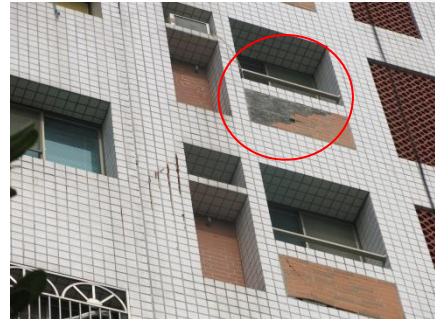
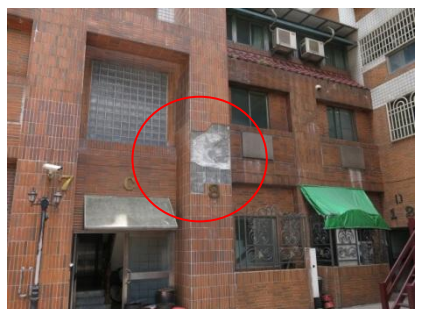
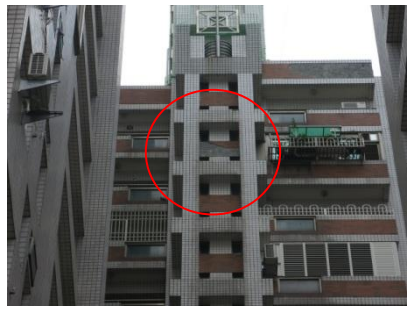
一、建築物外牆立面破損

磁磚剝落、牆面裂痕、外牆大理石磚破裂

課題一：
外牆立面整修
(建築物表面裂縫
磁磚掉落、滲漏
水)

- **對策：**採用清理表面鬆動及可能鬆動的磁磚部分後，用多層次噴塗的方式變更外貌，固定既存磁磚面以外，也同時減除滲漏水的隙縫。

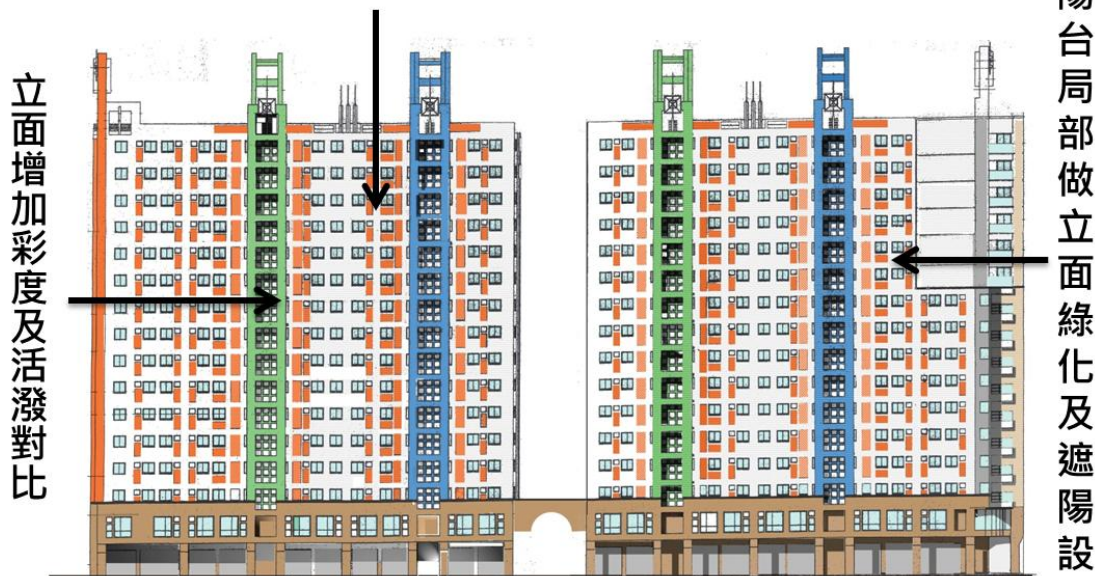
北向立面圖

清理表面鬆動及可能鬆動的磁磚部分後採多層式噴塗
